## 平成13年芸予地震の家屋被害からみた 広島湾西岸地域の地震地盤の特性

藤 原 健 藏\*

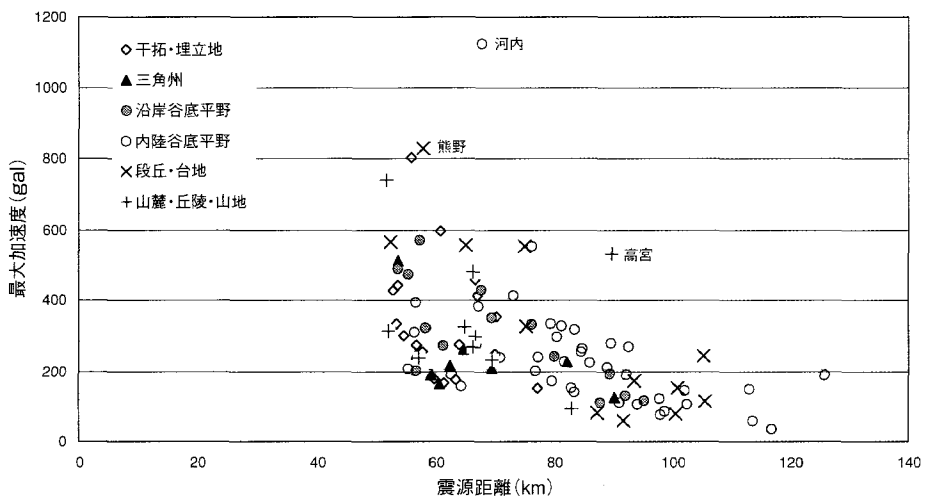
図1 市区町村観測点の震源距離と最大加速度

加速度を震源距離との関係で示したもので、それぞれは震度計設置場所の地形タイプ（ほぼ表層地盤タイプを示す）別の記号で表現してある。図1から読みとれるように、①同じ震源距離でも最大加速度にかなり大きな差があり、その幅は震源に近いほど大きく、遠距離ほど小さくなる、しかし、②地盤タイプ別にみると一定の震源距離-最大加速度の関係が認められ、特に地盤タイプが似ている「沿岸谷底平野」「内陸谷底平野」では明瞭な距離減衰が認められる。

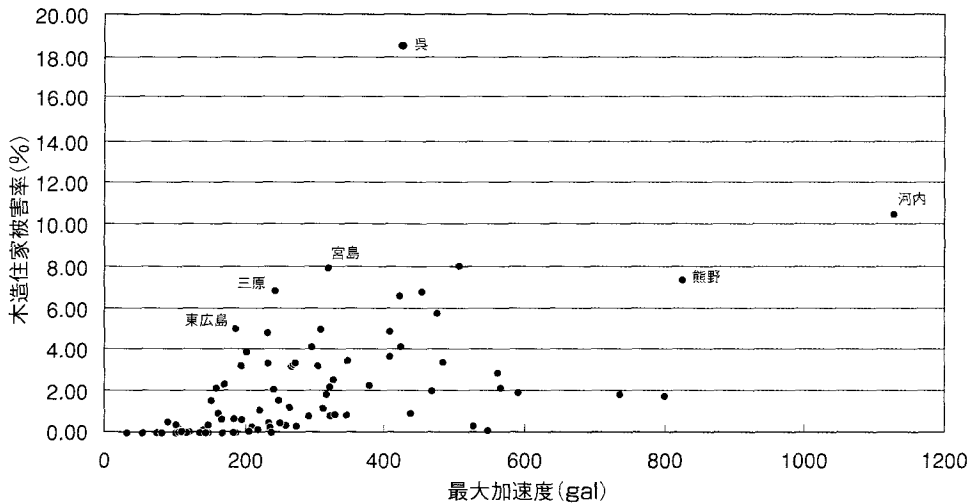
図2 最大加速度と木造住家被害率

(4) 今回の地震では、スラブ内地震の特徴として短周期成分が卓越していたことから、加速度が大きい割には被害が少なかったといわれる。広島県の集計（5月8日現在）によると、住家被害の総数は34,335棟、そのうち全壊は49棟、半壊251にとどまり、大部分が屋根瓦破損など木造家屋の一部損壊である。図2は市区町村別の木造住家被害率〔住家被害棟数（全壊・半壊×2＋一部損壊）／木造住家棟数〕と最大加速度の関係である。最大加速度400gal前後で被害率が18%を超えた呉市の被害状況とともに、800galを超えても10%未満の被害率ですんだ河内町と熊野町のケースについても詳しく検討する必要がある。

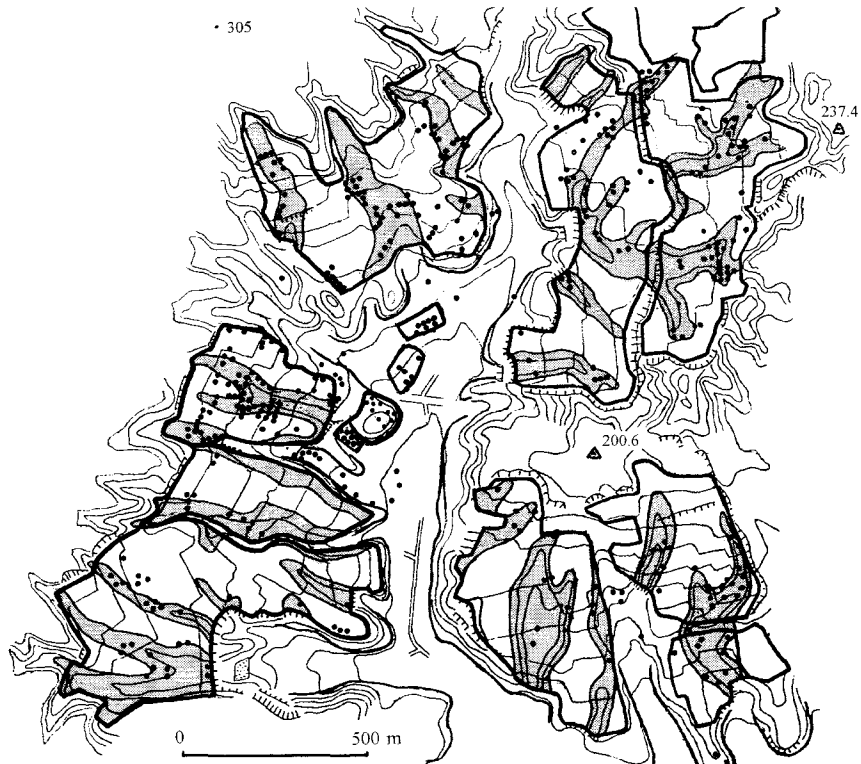
図3 住宅団地における切土盛土区分と屋根瓦破損家屋の分布

太枠内が住宅団地，うち網掛け部分が盛土（厚さは 10 m 間隔）。

(3) 山麓や丘陵を大規模に改変して造成した住宅団地が地震被害を受けて問題になったのは、1978年の宮城県沖地震による仙台市およびその周辺が最初である。広島市の最初の地震被害想定調査（1982～1985年）はその後であったため、住宅団地の耐震性は当然取り上げられたし、1995～1997年の大規模地震被害想定調査でも「宅地造成地の地震危険度」の項目で検討された。しかし、造成地の地震危険度を個々に示すには、宅地造成当時の資料入手が困難であるなどの理由で限界があった。ところが、今回の地震で家屋被害が造成地において集中的に発生した。木造住家被害率4%以上の区は西区(5.71%)、安佐南区(4.84%)、佐伯区(4.12%)であり、いずれも宅地造成が積極的に行われた地域である。屋根瓦破損からみた団地住家被害の特徴を要約すると、以下の通りである（図3）。

- ① 団地内での住家被害は盛土部分、とくに切盛境界部分に集中した。これまで外面的になんらの違いもなかった住宅街で、「どうして内だけか？」という疑問や不安が起こった。マサ土の盛土部分で揺れが大きかったこと、大きな揺れによって盛土が沈圧したことなどが原因と考えられる。なお、今回は団地造成地に設置してある震度計が切土と盛土の地震動を記録した。すなわち、切土部分の最大加速度が220（広域公園）～300 gal（防災センター）であったのに対して、盛土の部分（広島西消防署己斐出張所）ではそのほぼ2倍に相当する 476 gal を記録している。
- ② 団地周縁部の自然斜面や団地内の急勾配部分に高い擁壁で造成した宅地（いわゆる雛壇型宅地）では、厚い盛土、盛土切土の併存、擁壁の強度不足などによって家屋被害を受けた例が多い。
- ③ 耐震性をほとんど無視し、宅地を目一杯（過大）に利用した住宅に、被害が目立つ。例えば、掘込み車庫の上に立ち上げた建物、ピロティー式の2階、広い窓を優先した構造（筋交いがない）、1区画の宅地を2分して分譲された建売住宅などである。
